## 簡単なようで奥深い ガーゼ固定、軟膏塗布のキホンのキ

# NPWT（陰圧閉鎖療法）を行う 患者の創傷ケア

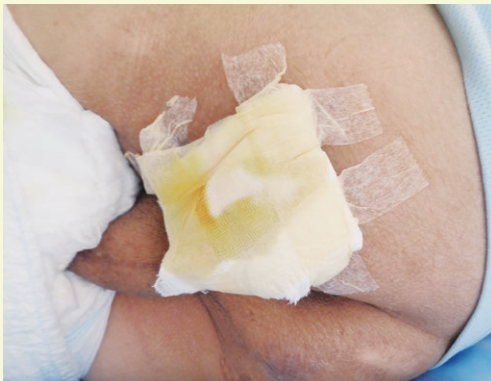
### ガーゼは最小限の範囲に 薄く使用する

ガーゼの量は多ければよいというものではありません。褥瘡の場合は、ガーゼの厚みそのものでも圧迫になります。褥瘡以外でも、滲出液が多ければガーゼ全体に汚染が広がり、ガーゼ貼付部位の皮膚は、滲出液の付着により皮膚のバリア機能が低下し、創治癒に大きく影響を及ぼします。また、滲出液による汚染により不快感も生じます。

ガーゼの量はできるだけ少なく、交換の回数を増やしましょう。また、創周囲の皮膚のバリア機能を維持できるよう、保護する範囲も最小限となるよう努めましょう。保湿ケアや保護ケアなどスキンケアも重要です。

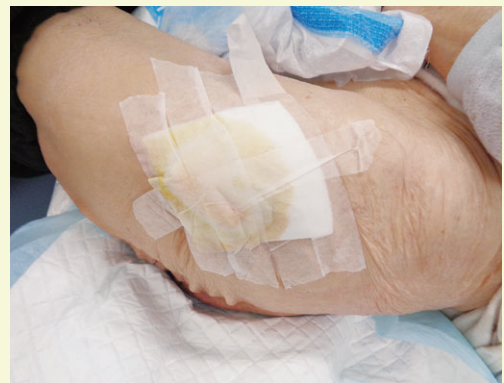
### テープは体の動きを考えて 固定する

テープの固定は、ただ貼付すればよいというものではありません。貼付する部位に合わせて、身体の動きを考えた固定が必要になります。

身体の動きにより貼付されたテープが伸展することで身体の動きを妨げ、皮膚にテンションが加わり、皮膚損傷をまねくおそれもあります。身体の可動域が最大限活かされるよう、平行して固定することやガーゼを四方で固定しましょう。

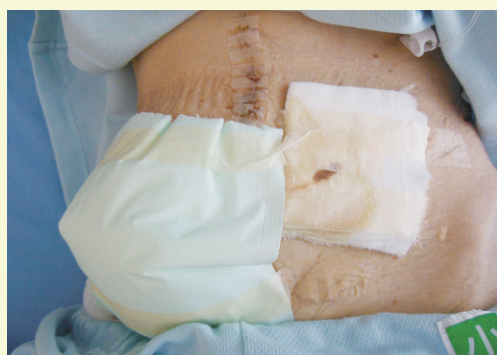
## 創部の排液状況に合わせて 別々に管理する

術後等で複数箇所のガーゼ保護を必要とする場合には、ドレーン挿入部や創部の排液状況に合わせた管理が必要になります。まとめて保護することで汚染の広がりにより逆行性感染のリスクとなるため、接触しないよう、それぞれで保護しましょう。

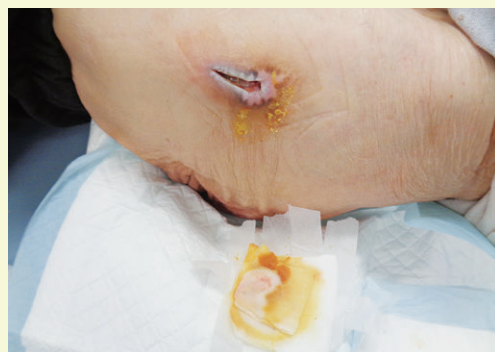
5×5cmの創に、ヨード系軟膏5cm程度を創部の形状に丸めて充填する。クリーム系軟膏の場合は3.0～3.5cm程度を2本分の量を充填する

外用薬は創部の状態に合わせて選択されています。使用する量は、多すぎても少なすぎても創傷治癒に影響を与えます。適量は創部の中に収まる程度の量です。

ガーゼ等で保護する場合、ガーゼにより外用薬が押し潰され広がることも想定して使用する量を検討します。交換時に外用薬が創周囲の皮膚やガーゼに残っている場合には、使用量が多い可能性があるため、使用量を見直しましょう。

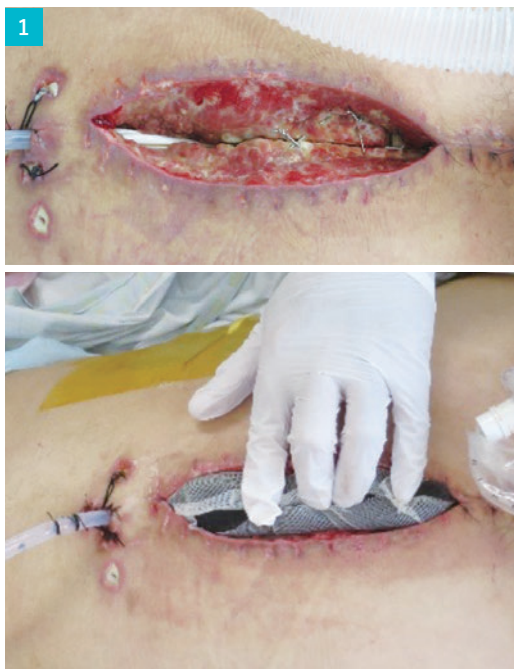
図3 Hさんの経過①

ワイヤーやドレーンの事故抜去予防として、コンタクトレイヤーの使用は継続した

このとき創部からはワイヤーやドレーンが目視できる状態でした。これらを陰圧によ

ってフォームの除去時に引っ掛けて事故抜去となってしまうように、コンタクトレイヤーの使用は継続しました(図3-1)。

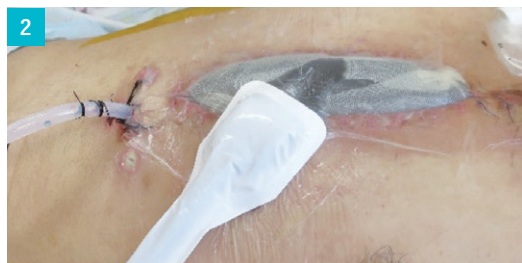
陰圧がかかっていることと、リークがないことを確認した

また、創部ドレーンと陰圧閉鎖療法のポートの両方に陰圧がかかっているか、リークがないか確認しました(図3-2)。
